Gutachten

Betreff: Haftpflichtschaden

Nummer: 20012001

Modell: Z4 1.8

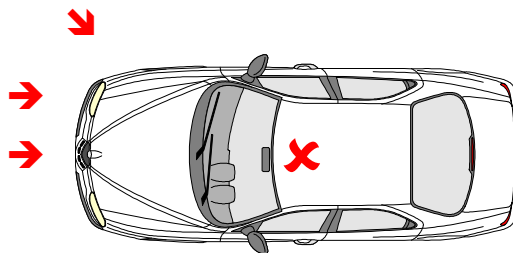
V. Anstoss-/Schadenbereich

Bodengruppe

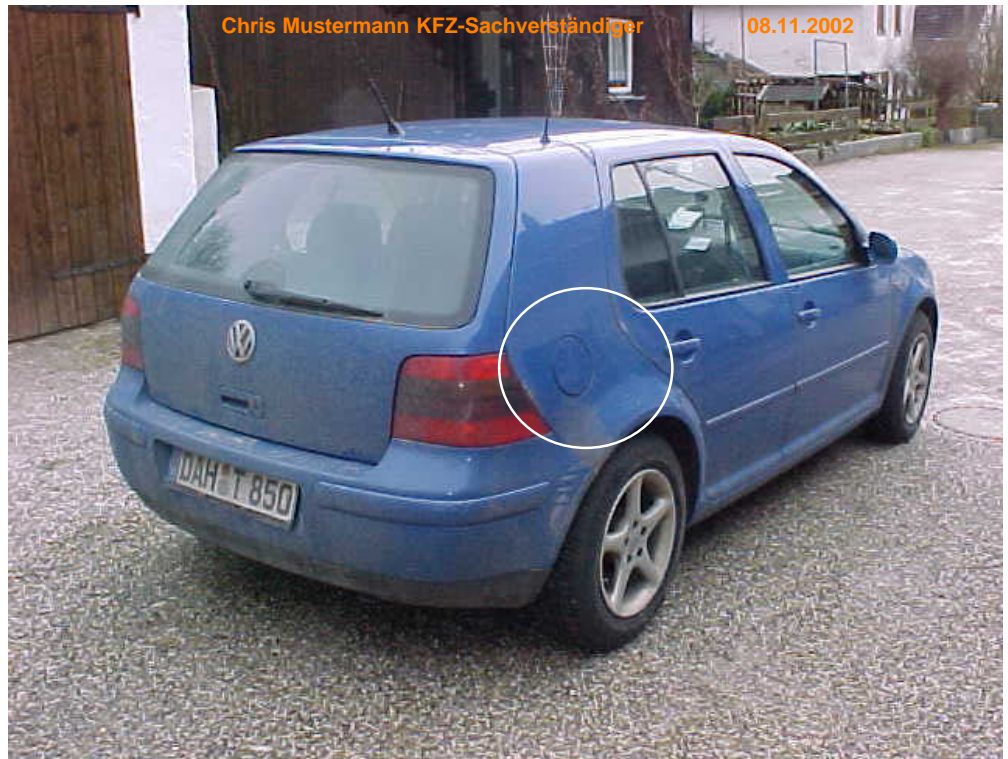
Foto 01

Heckklappe, Abschlußblech, Kofferraumboden und Seitenwand re. unten und oben sind erheblich deformiert. Auspuff ist bis zum Krümmer gestaucht. Stoßfänger, Rückleuchten und div. Abdeckungen sind zerstört.

Schadenbereich hinten rechts

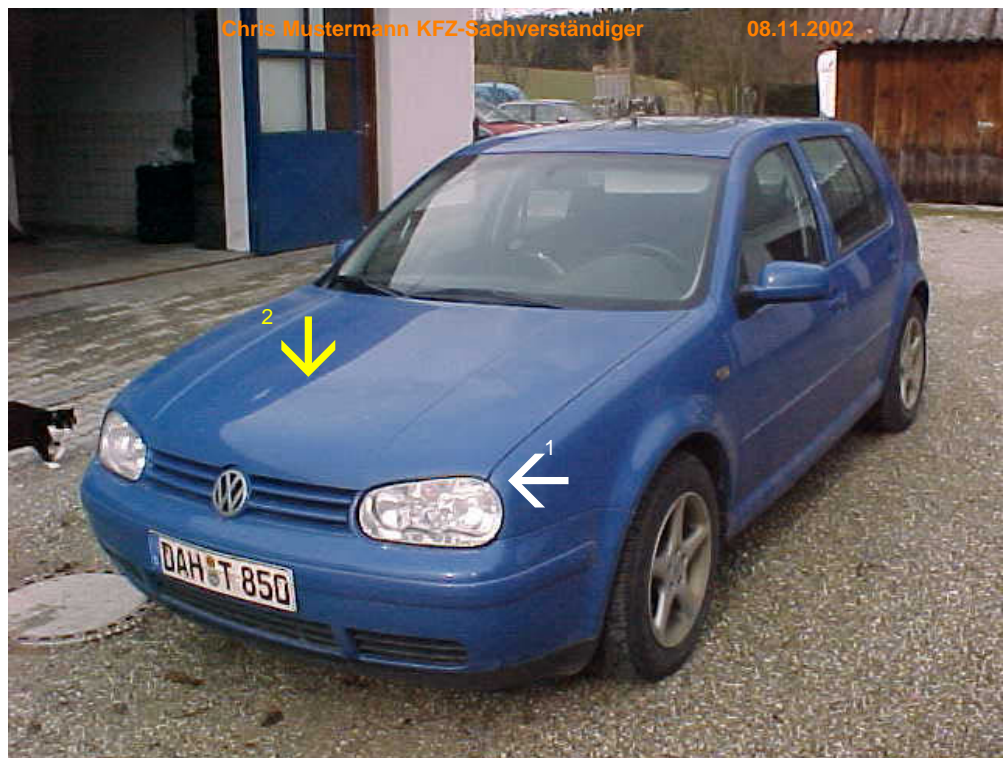
Foto 02

Motorhaube, Frontbleche und beide Längsträger sind deformiert. Scheinwerfer re., Kühler und div. Zier-/Anbauteile beschädigt bzw. zerstört.

Schadenbereich vorne links
